Expediente número : 17/31708240

INFORME DE ENSAYO

Ensayo sobre "esmaltes decorativos anticorrosivos" para verificación de comportamiento UNE 48316:2014 [*] sobre un sistema de protección de pintura presentado como "SATINOL ALTA RESISTENCIA; ART: 4131".

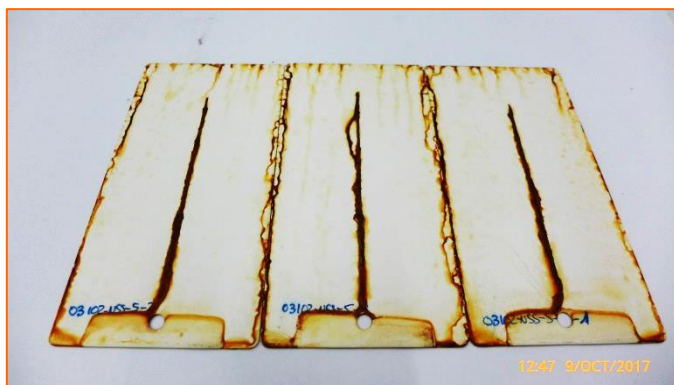
Periodo de ensayo	Muestra / Probeta	Síntomas alteración	Manifestación	Ubicación
240 horas	"0390-NSS-5-1", "0390-NSS-5-2", "0390-NSS-5-3" (ver a modo de ejemplo Figura 2(a) en Anexo 1 de este informe)	Corrosión del material base (acero).	Producto de corrosión roja.	Distribuido por las zonas de borde de las tres (3) probetas y también coincidiendo con las zonas de incisión practicadas en cada caso.

Periodo de ensayo	Muestra / Probeta	Síntomas alteración	Manifestación	Ubicación
240 horas	"0390-NSS-5-2", "0390-NSS-5-3"	Levantamiento del recubrimiento orgánico exterior.	Ampollamiento.	Localizado en borde superior de muestra. [4].

- [4] El grado de ampollamiento máximo detectado en el caso de las zonas de borde ha sido de 15,3mm para la probeta "0390-NSS-5-2" y 6,5mm para la probeta "0390-NSS-5-3".

(a) Aspecto general del conjunto de muestras, aspecto general después de ensayo.

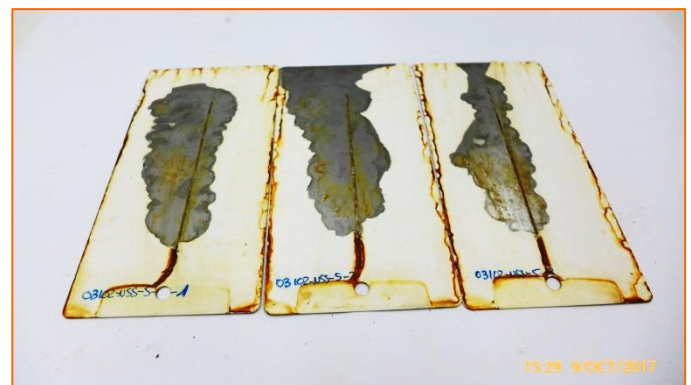
Muestras / Probetas	Valoración obtenida [9]		
	(240 horas finales de ensayo NSS)		
	Grado de ampollamiento asociado a la zona de incisión (mm) [6]	Grado de delaminación a partir de la incisión (mm) UNE-EN ISO 4628-8 [7]	Grado de corrosión a partir de la incisión (mm) UNE-EN ISO 4628-8 [8]
"0390-NSS -5-1"	0	0	0 (Figura 2(b))
"0390-NSS -5-2"	0	0	0 (Figura 2(b))
"0390-NSS -5-3"	0	0	0 (Figura 2(b))

(b) Aspecto general del conjunto de muestras, detalle zona de incisión después de delaminación, una vez finalizado el ensayo.
